Załącznik graficzny nr 1

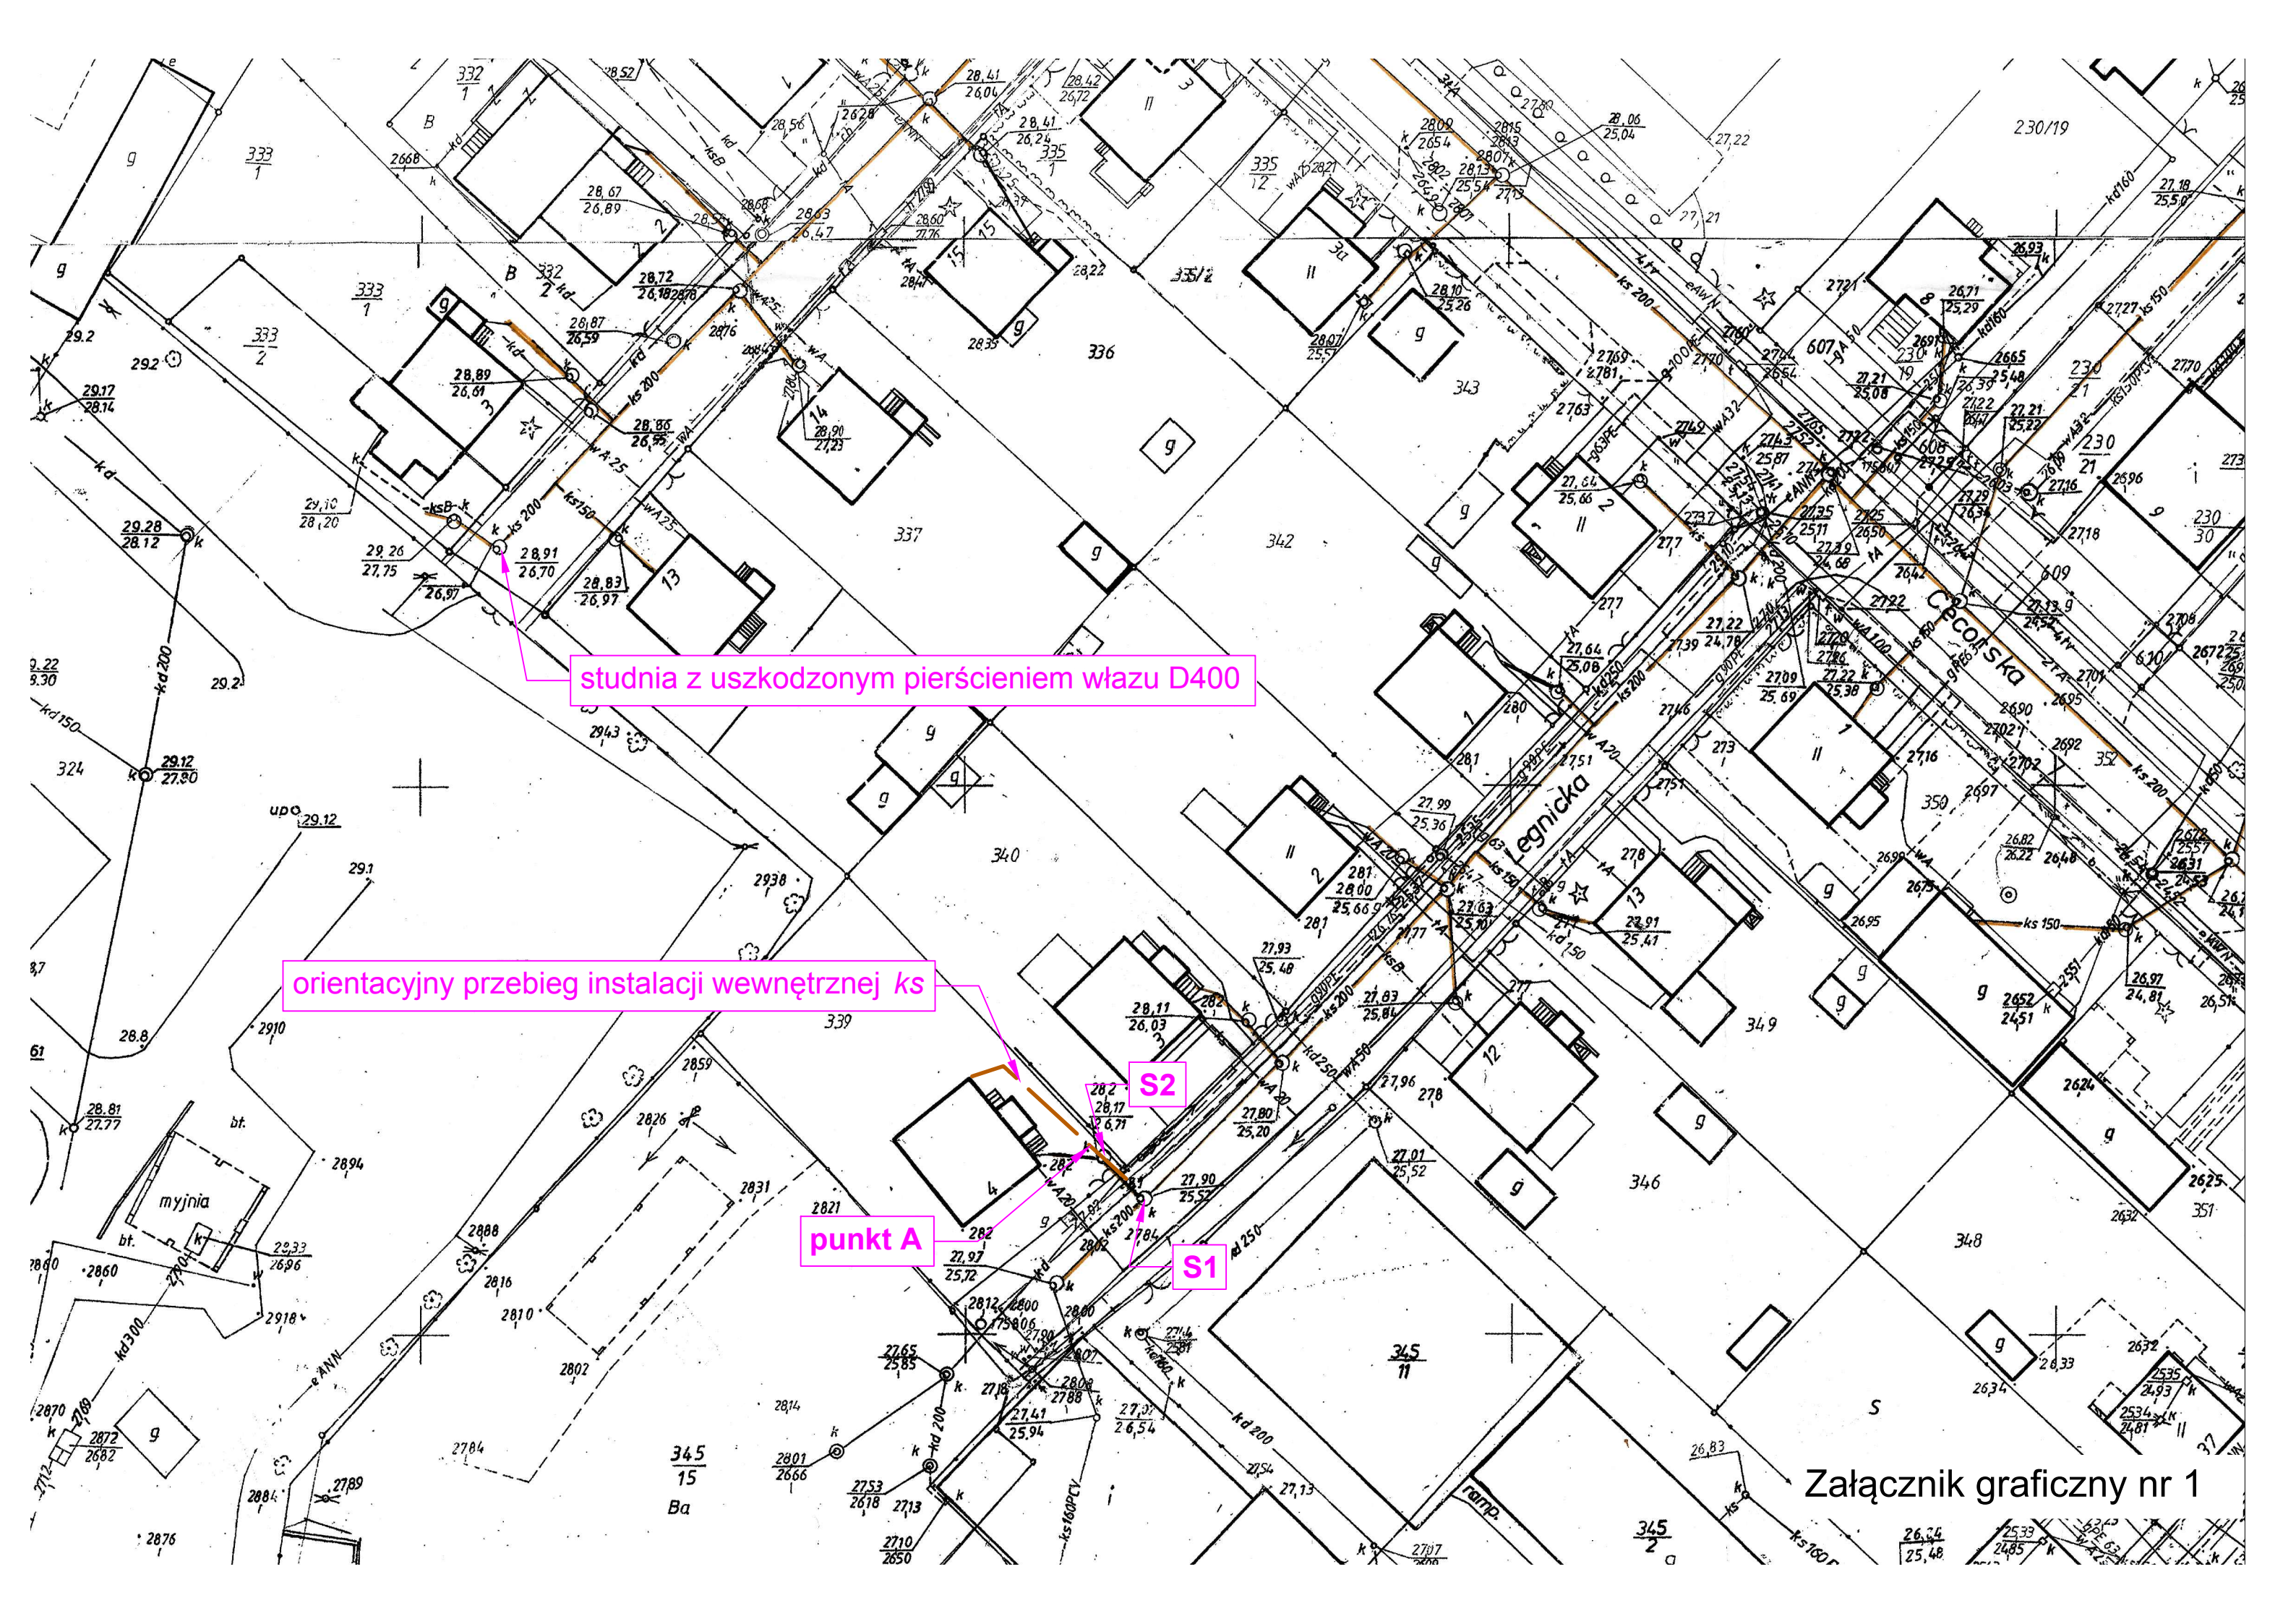
studnia z uszkodzonym pierścieniem włazu D400
